IV 竹田城跡の樹木の現状とその取扱いについて

調査者（宮田 和男、浅田 哲也、谷川 亘、段林 弘一、
鶴田 誠、鳥越 茂、信原 元樹、枡岡 望、
松元 廣美、安田 邦男、山岡 秀行、山下 史朗）

1 要 旨

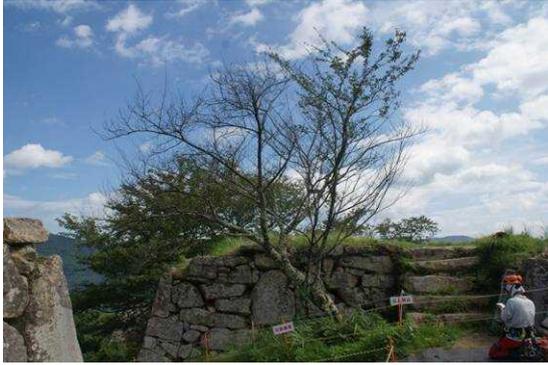
枯死寸前のサクラ 2 本の内、1 本は踏圧による根の損傷、1 本は除草剤による薬害である。根系の障害は枝の伸長量、梢や上枝の先端枯損が枝葉の密度の低下として現れ、大枝の枯損につながっている。

写真 - 3 No.15 踏圧による輿寸前のサクラ

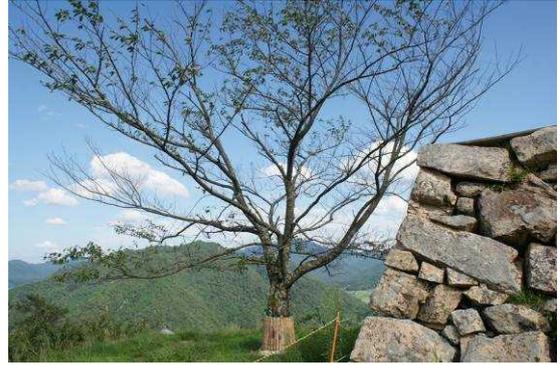
写真-4 No.24 除草剤の影響による衰弱サクラ

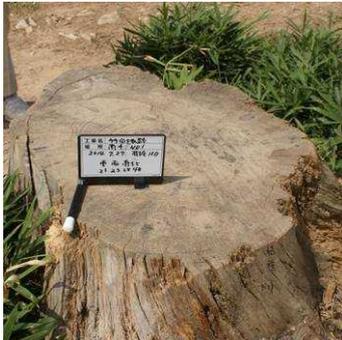
南千畳にある平成 23 年マツノザイセンチュウ病で枯れた伐根の年輪を数えたところ 110 年で、平成 25 年マツノザイセンチュウ病で枯れた伐根は年輪 38 年（東西=54 c m 南北=60 c m）、落雷により枯れたマツの伐根の年輪は 50 年であった（東西=49 c m 南北=69 年）（年輪の生長過程から植栽されたマツと判定された）。

写真-5 No.1 平成 23 年枯死

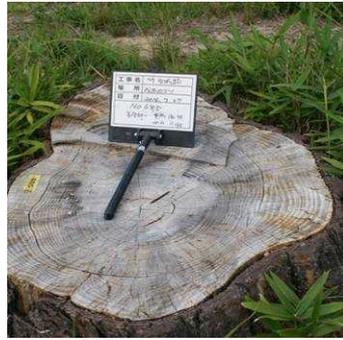
No.2 平成 25 年枯死落雷

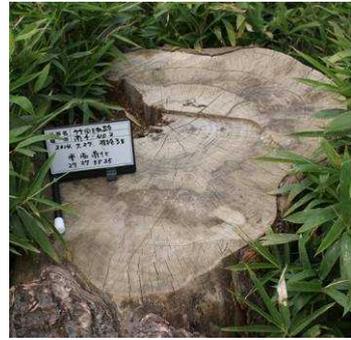
No.3 平成 25 年枯死センチュウ病

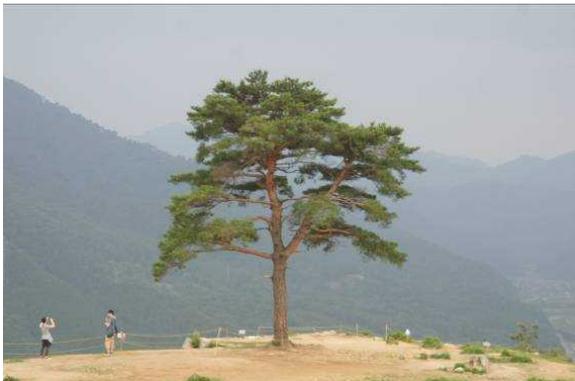
写真-6 樹木番号黄色 6・踏圧被害兆候

アカマツNo.6は南千畳の最南端の見晴らしの良い位置にあるため、多くの観光客が集まり踏圧等で土壌が固結し、地上部樹冠に生育障害が見られる。踏圧による被害がどの段階まで進むのか要観察の樹木である。N05は立ち入り禁止区域で何ら生育障害なく正常である。その他草原の中に生育している樹木は比較的生育良好である、近年石垣付近に除草剤が使用されており、樹木への悪影響がみられる。

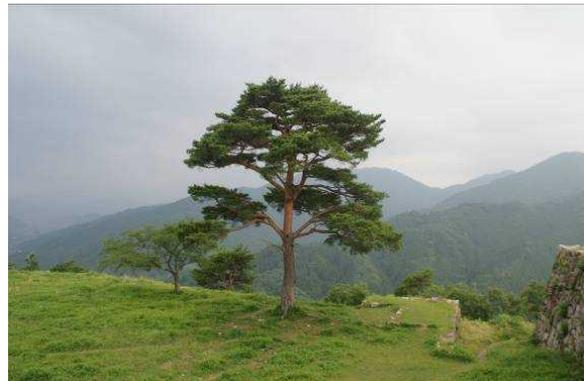
写真-7 No.5=樹木番号黄色 5 生育良マツ

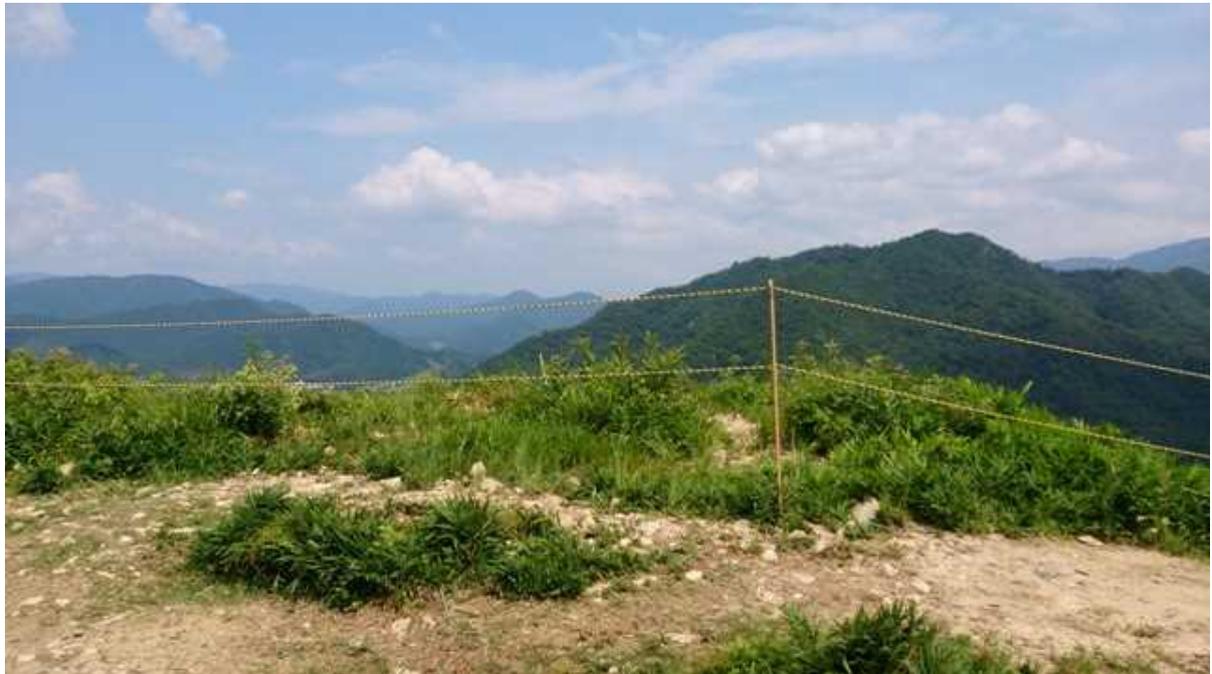
写真-8 竹田城内で唯一石垣のない場所

①は、竹田城跡内で唯一石垣のない場所で、以前の写真ではこの場所に若いマツが生育しているようであるが、今は無くなっている。土砂の流失、山崩防止の観点から現在生育しているマツを3本残し、5～7mに育て樹高と枝張りの調整管理をして、法面を守る必要がある。

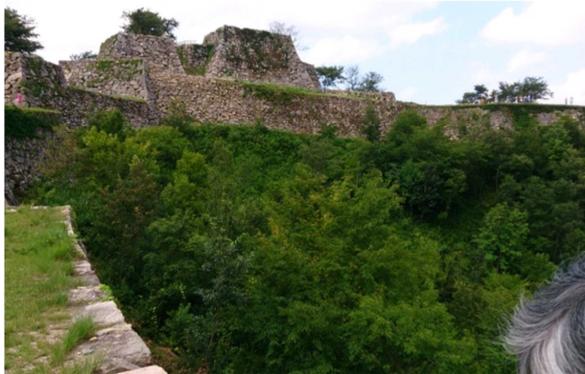
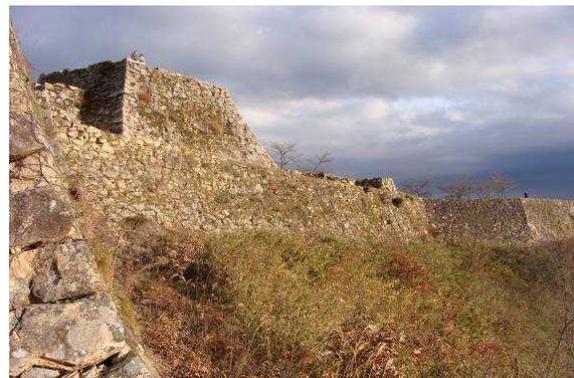
②は犬走を幅2mで石垣に沿って、刈払っている場所で石垣を視界からさえぎる樹木は樹高を制限する管理が必要である。

写真-9 2014年7月27日

写真-10 2011年12月7日 南千畳から天守台

2010年に石垣が見えるように伐採したが、4年で石垣の裾が草本に覆われた。その時の伐採対象木が大きくなって石垣を覆っている。植物は日々成長するので定期的な管理が必要である。したがって、ここは犬走りの萌芽枝を2～3残して育てる。

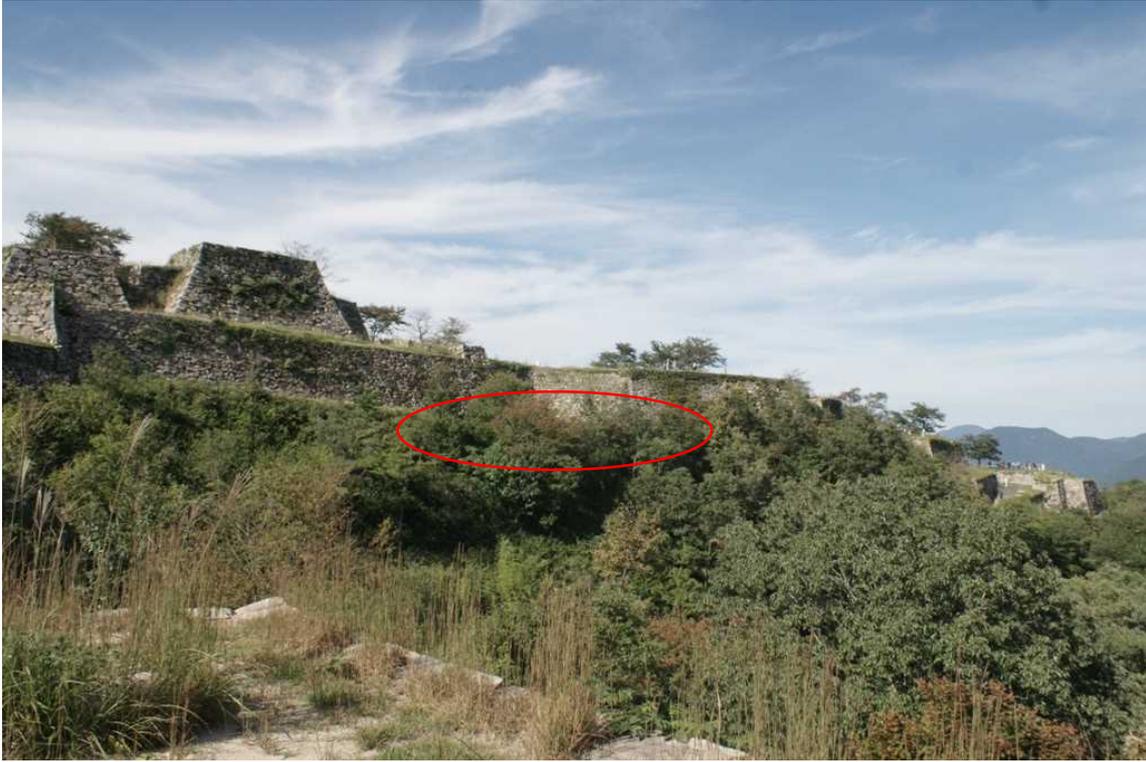
写真-11 ③本丸の南東面石垣

③は現在の樹木を4本残して、樹高を石垣の1/2の高さに切り詰める。④石垣の稜線が見えるように本数と樹高を調整する。

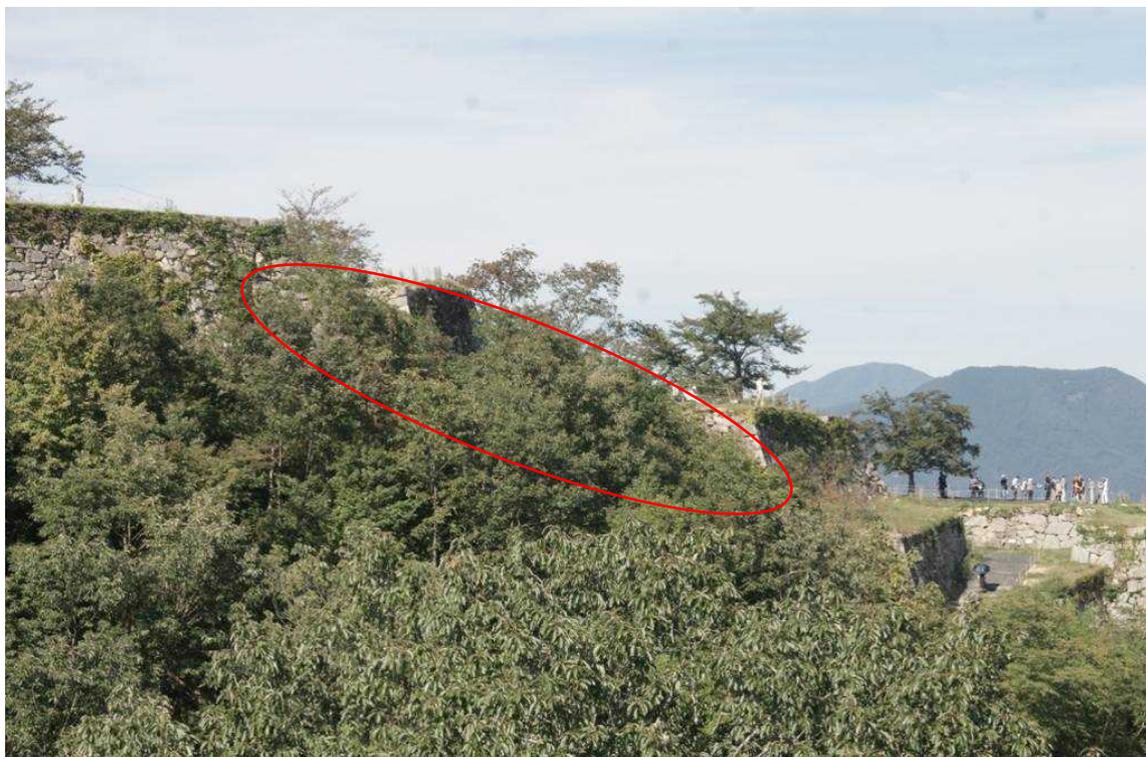
④は二の丸～三の丸東面の石垣で、主としてコナラの樹高が高く、石垣の天場近くまで伸びて石垣の見どころとされる扇状の稜線を隠している。樹高は石垣の1/2程度の位置まで低くする。

写真-12 ④二の丸～三の丸東面の石垣

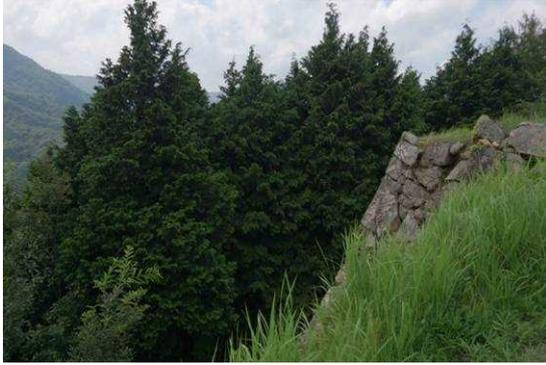
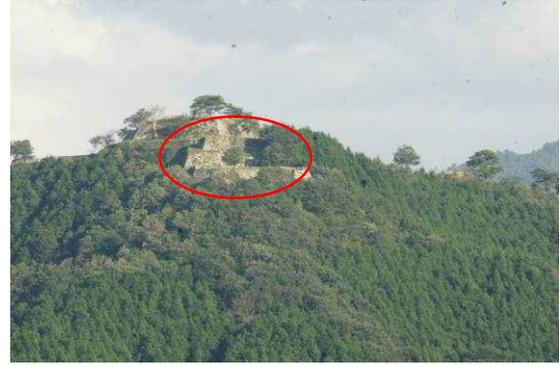
写真-13 ⑤ヒノキに覆われた北面石垣

写真-14 左写真の遠望

⑤は本丸の北面で“山城の里”から城跡まで続く道から一番よく見える場所に当たりますが、ヒノキ林に目隠しされてほとんど見えない。石垣を眺めながら城跡を目指して登る人によく見えるようになれば、歩きながら楽しみも元気も出てくるに違いない。そこで、ヒノキ林を除去して視界を良くする。除去はすべてのヒノキを伐採する訳ではないので、法面の荒廃を防ぐことにもなる。

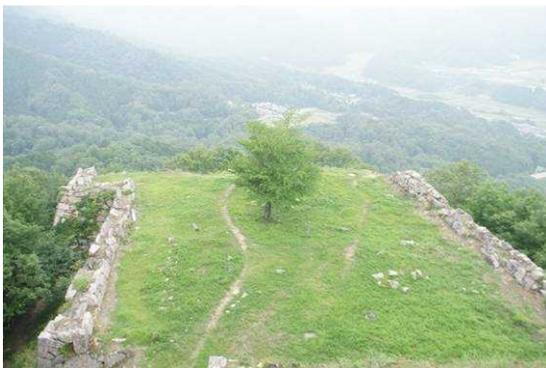
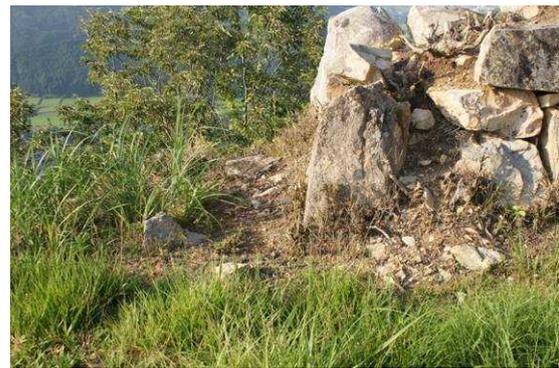
写真-15 花屋敷の両サイドの石垣に除草剤が散布され、裸地になり浸食が起こっている

石垣の裾がよく見えるように樹高 2~3mに揃えて刈る。現在、石垣には除草剤を使用しているようであるが、環境に影響の少ない除草剤を使用すべきである。石垣の天場から芽を出している植物が枯れたり、衰弱しているのが見られる。植物の根は侵食防止のために根系を残す必要があるため、草刈のみにとどめる。
