香美町村岡区八幡神社のモミの樹木診断について

調査者 稲葉広、鳥越茂、宮田和男、山岡秀行
浅田哲也 鬼丸貞英、谷川亘、田中忠
三宅幸貢

調査日 平成 27 年 7 月 12 日（日） 10:00～12:00

場所 兵庫県美方郡香美町村岡区福岡 八幡神社

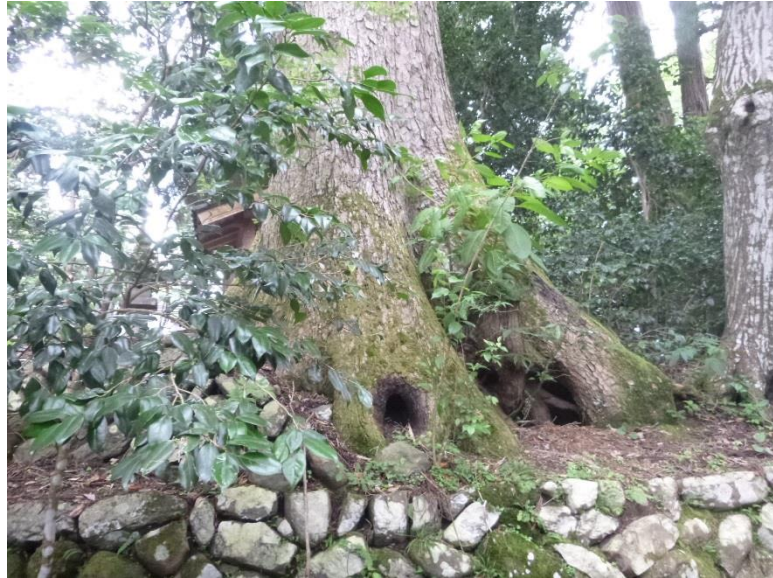
南東部に開口空洞が2か所確認できました。そのうち一か所に竹を差し込んで測定したところ、少なくとも垂直方向に1.6mまで空洞があることがわかりました。(写真2) また北西側の地表に出ている根は以前切断している痕も見受けられました。(写真3)

今回調査を行った結果、根元から垂直方向に4mほど空洞がありますが、樹皮が完全に巻いており、強度的には問題ないと思われます。ですから、今すぐに根元から倒伏する可能性は少ないと考えます。樹勢を見るとすぐ枯死するほどの衰退しているようには見受けられません。しかし、今後、徐々に樹勢が衰えていく可能性は否定できません。県内のモミの大木と比較すると、樹齢200年はまだ若いし、腐朽の進み具合がそれほどでもないことから寿命はまだ十分あると思われます。枝の葉量が少なくなっているが、土壌改良により葉量を増やし、樹勢を今よりも回復させることは可能であると考えます。参道には両側にモミがあり、1対でこそ価値があるように感じられました。今後の経費面だけで伐倒するのは非常に惜しいと思います。

写真2 南東側の根元に確認できる開口空洞

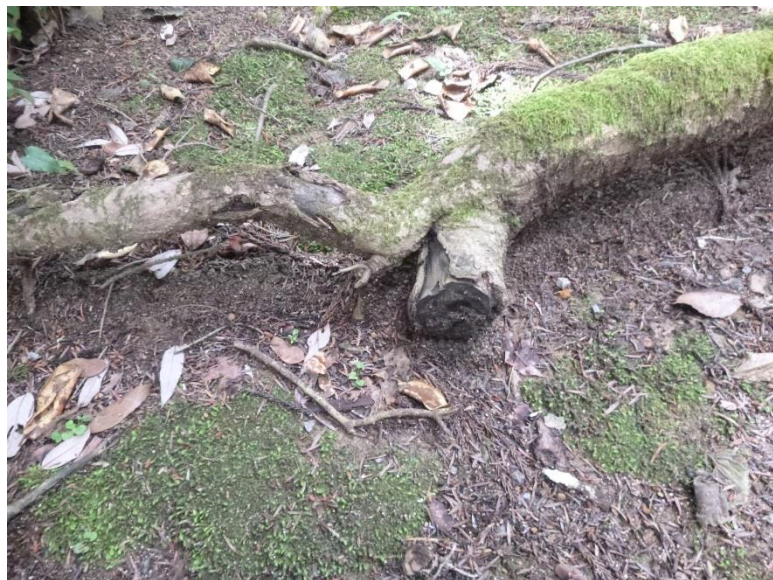
と考えます。モミの近くで行われた参道改修及び手水舎の改修によって根が損傷し、樹勢を弱らせている可能性があります。

写真3 切断痕のある地表の根

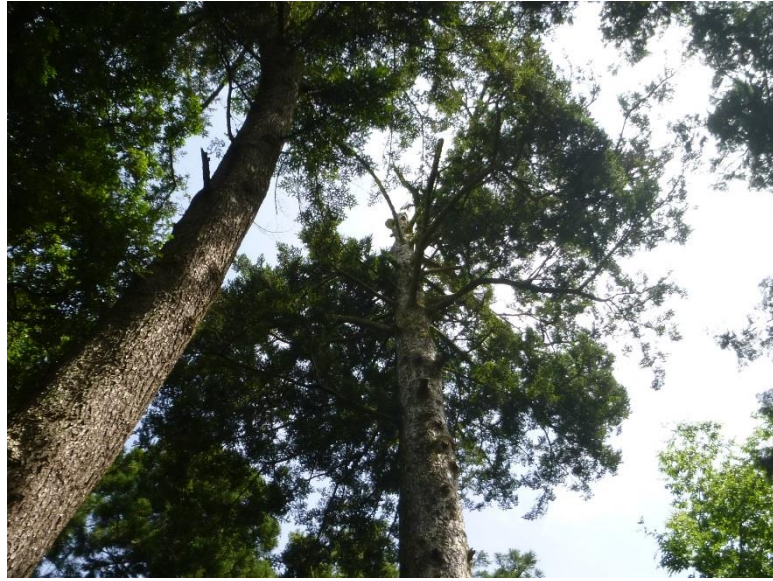
頂部は枯れていて、枯枝は特に南西側に多く確認できました。そのため樹形は崩れており、枝も上部に集中しており、下部にはみうけられませんでした。後生枝は数本確認できました。4～5年前に一度枯枝除去を行ったと聞き、実際に作業を行った方に聞き取りをしたところ、当時、すべての枯枝を除去したわけではなく、ぶら下がっている枯枝を中心に除去をしたとのことでした。そのため、今回確認した枯れ枝は、この4～5年の間で増えたわけではなく、それ以前から枯損していたものも含まれている可能性があります。

また枯損した頂部近くにツガサルノコシカケと思われる子実体(キノコ)を確認することができました。(写真4) このキノコは針葉樹、一部の広葉樹に発生し、幹の心材部分を腐朽させます。

写真4 枯損した枝の状況と頂端部近くに確認できるツガサルノコシカケと思われる子実体

また、現況の枯枝をそのまま放置しては参道に落下する危険があるため、参拝者に落下して事故の起こる可能性が非常に高いため、早急に除去することが必要だと思います。以前に枯れ枝除去を行った方に聞き取り調査を行ったところ、作業を行った際、当時存在していた枯れ枝をすべて除去したのではなく、

ぶら下がっている枝などを中心に作業を行ったとのこと、頂端部は当時から折損していて、空洞化し水が溜まっていた事がわかりました。以上のことから今回確認できた枯れ枝は、この4～5年間に発生したものではなく、以前から存在したものも含まれます。また、頂端部に水が溜まっていることから、折損した幹には防御層が形成されており、折損部からの枯れ下がりを防ごうとしていることが推察できます。しかし、前回登られてから時間も経過していますので、実際に枯れ枝を除去する際には、頂部切断部の腐朽を確認する必要があり、その上で幹を切る場所を判定し、切断部に殺菌剤を塗布し、適切に処置することが望まれます。
