大歳六車神社の大杉診断結果の報告

大歳六車神社の大杉診断結果(平成26年7月30日)

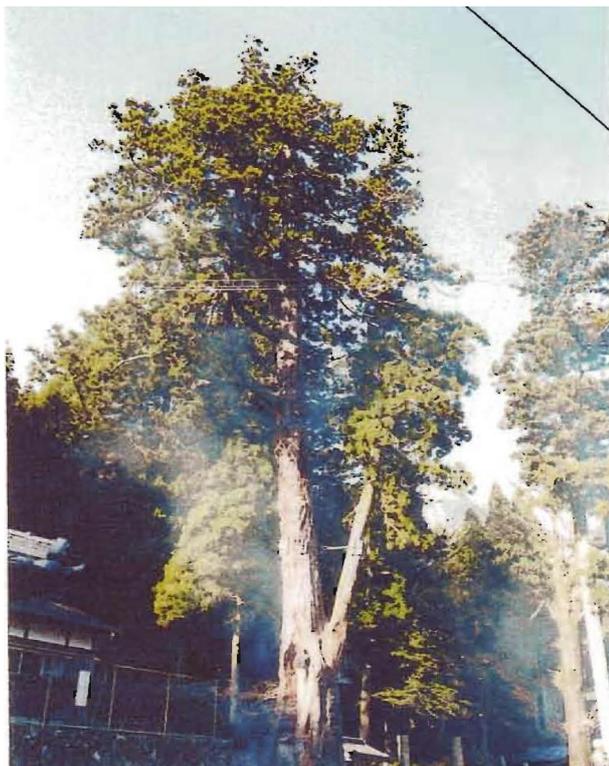
1) 写真-1、写真①は全景であるが、葉量にそれほどの違いは感じられない。ただ当時の担当者に聞くと当時右側の幹は非常に弱っていたとのことである。現在、左の主幹はほとんど変化が感じられないが、右側の幹は下から見上げると葉が茂り空は見えないほど樹勢がよくなっている。

(写真-1) 工事完了後(全景)

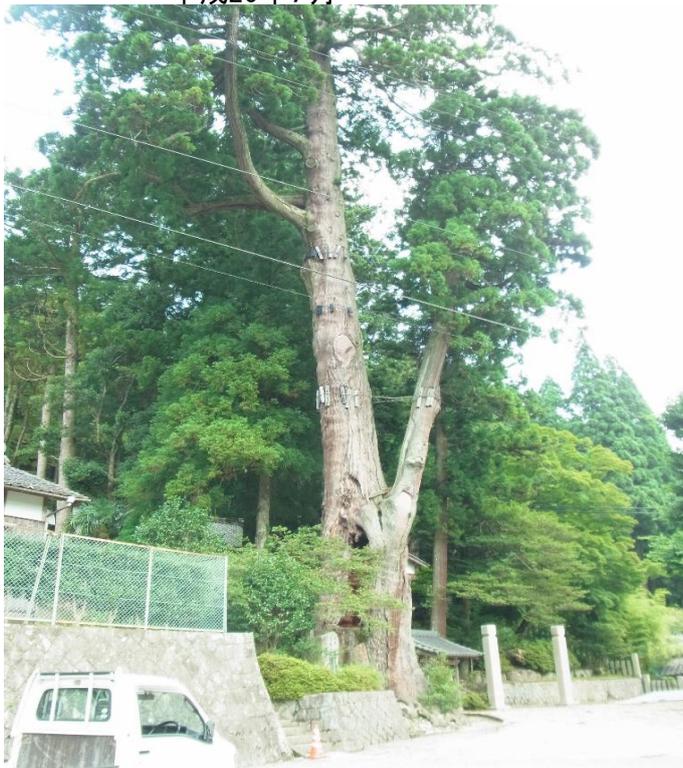
(写真-①) 平成26年現在 (全景)

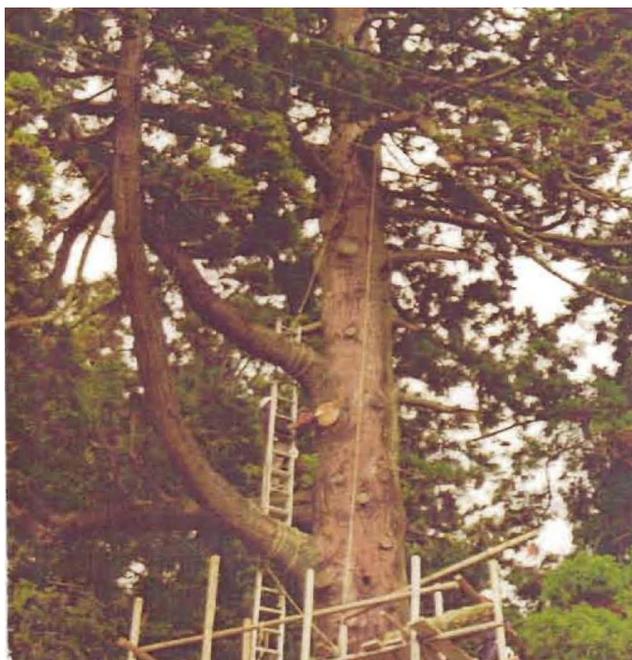
2) 写真-2、写真②は主幹上部の枝葉の茂り具合を比較したものある。現在、枯れ枝は見られずスギの健康に問題はないように思われる。

(写真-2) 工事前枯れ枝

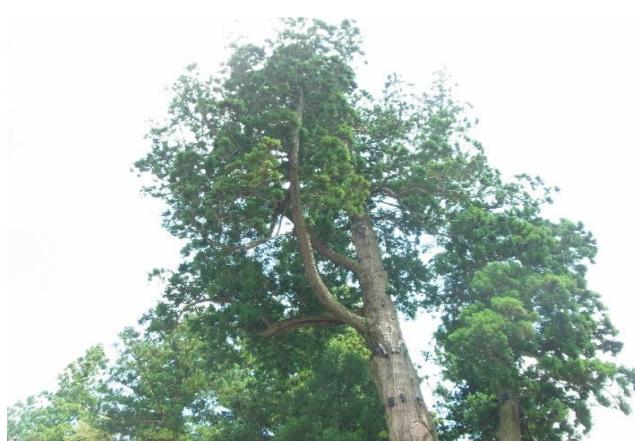
(写真-②) 樹勢は良く枯れ枝が見られない

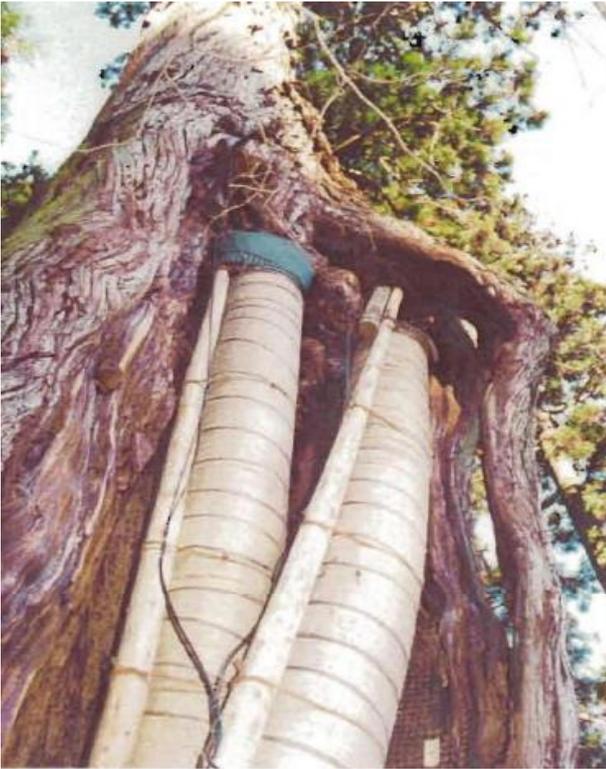
3) 写真-3、写真③は不定根形成工事と現在の発達状態を示している。2本の不定根は大きく成長し、樹勢の強化に大いに役立っていると考えられる。水分養分の補給と樹体の重量を支えるという物理的な強度の増進に役立っている。

(写真-3) 主幹部の不定根形成工事

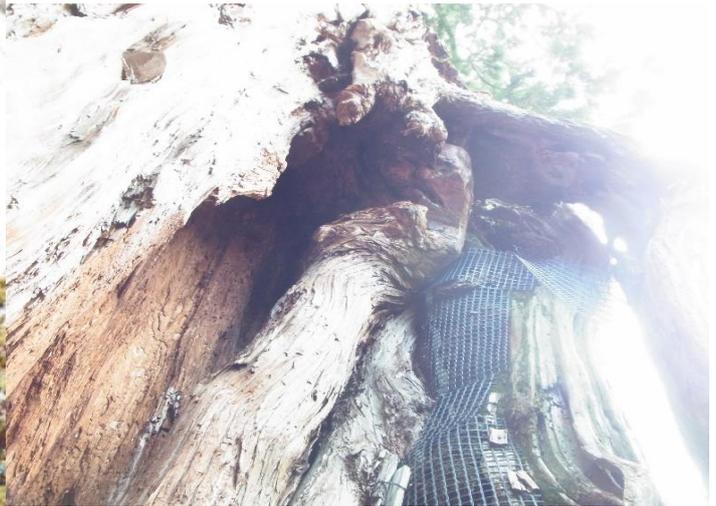
(写真-③) 不定根が大きく成長し樹体を強くしている

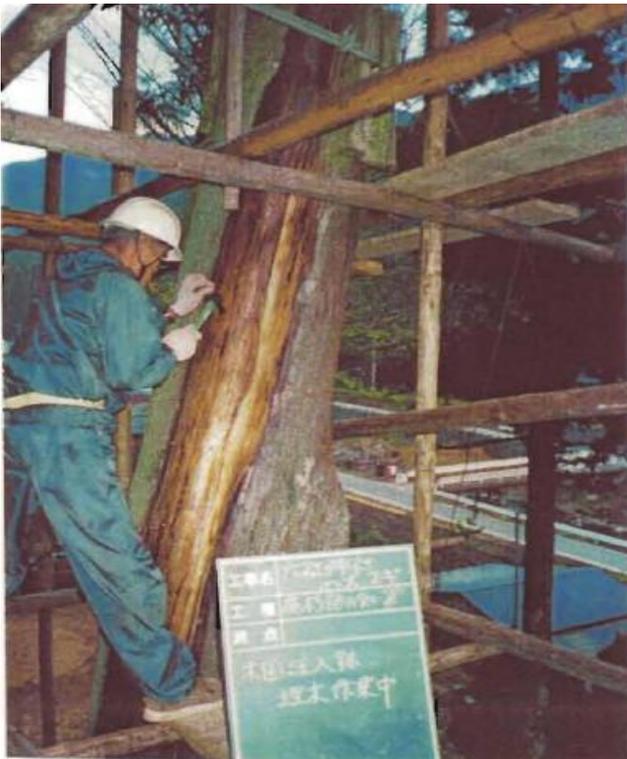
(写真-4) 枯れ枝処理とFRP

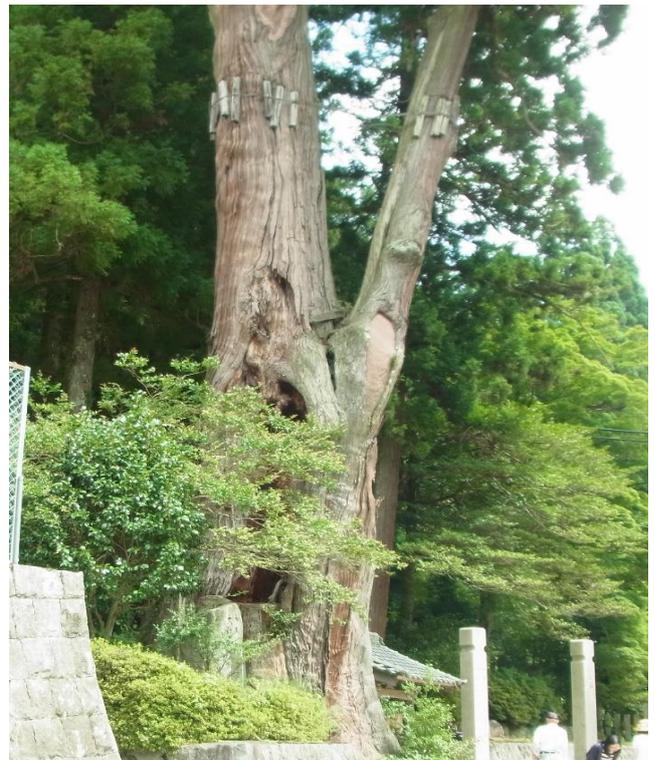
(写真-④) 樹皮がFRPを巻き込み樹体を保護している。

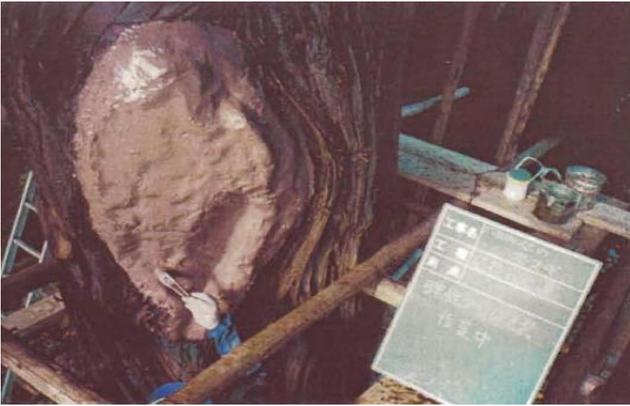
4) 写真-5、写真⑤は傷口にFRPで蓋をして腐朽の進行を防ぐ作業で、FRPと樹皮のつなぎ目に隙間はなく樹皮がうまく巻き込んでいる。この作業例は多くの場所で見られますが、非常にうまくいっている例である。

(写真-5)FRPによる傷口の保護

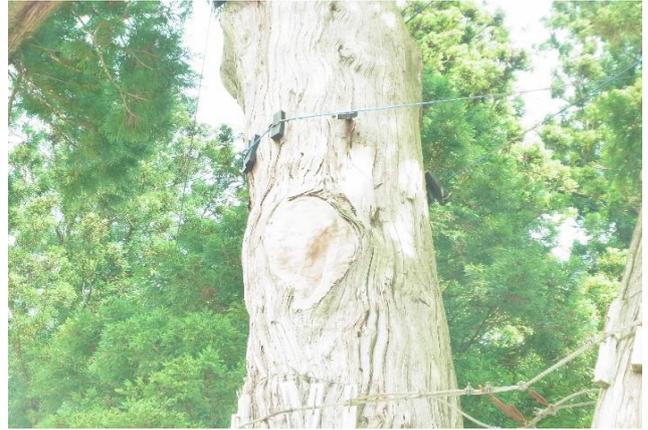
(写真-⑤)樹皮がFRPを巻き込み、傷口の腐朽を防いでいる

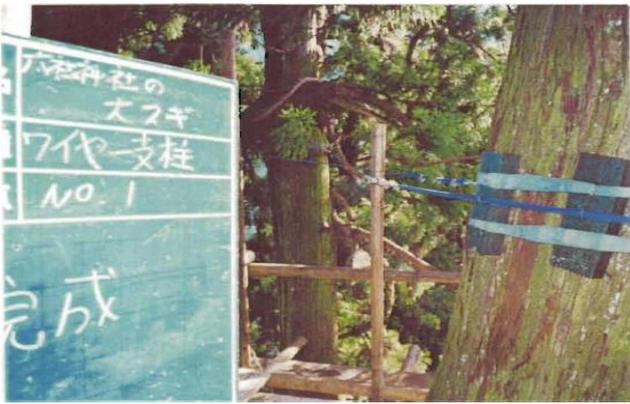
5) 写真-6、写真⑥は樹体の揺れと、亀裂を防ぐためのワイヤーとクッションの状態である。ワイヤーがクッションに食い込んでおらず、現在のところ幹が裂けたり倒壊する危険は少ないと思われた。

(写真-6)ワイヤー取り付け

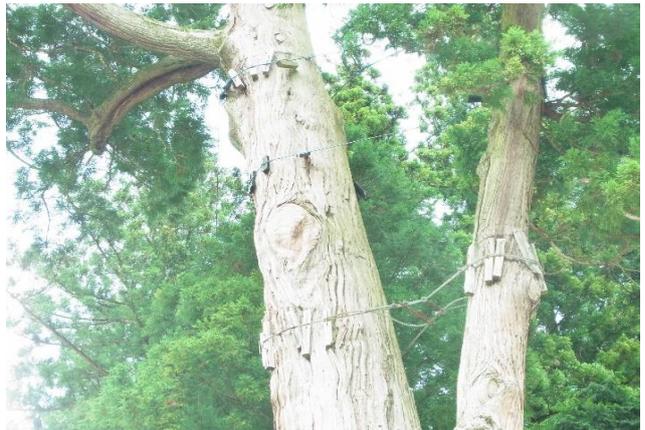
(写真-⑥)クッションにワイヤーの食い込みは見られず、裂ける危険性は少ない。

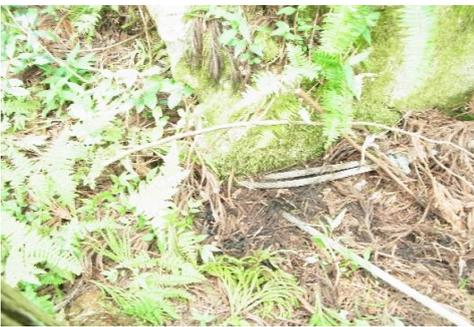
(写真-7)ワイヤー(北西)

6) 写真7～9は大杉の主幹から3方向に出て倒壊を防いでいるワイヤーの状況である。写真7, 8はワイヤーを岩に括り付け、写真-9はアンカーを打って止めている。南東のワイ

ヤーは張が強いように感じられるが、他の 2 本は張りに余裕が見られ、一方向にだけ引っ張られていることはないようである。

7) 以上、大杉の樹勢は良く、強度の面でも特に異常は感じられなかった。ただ、このまま成長を続けると、体重が増え続け幹が持ちこたえるかという強度の面が心配である。特に根元に大きな空洞があるだけに、樹体重量の軽減は常に気を付けていなければならない。3～5年に1回は幹の剪定をして樹体を軽くする必要がある。また、ワイヤーの点検も欠かせない。安全は何にも勝る課題である。
