## 法雲寺のビャクシン診断結果について

調査者 鳥越 茂・宮田和男・藤原正彦  
山岡秀行・鬼丸貞英

平成 28 年 4 月 22 日（金）に診断したビャクシンについて以下のとおり診断します。

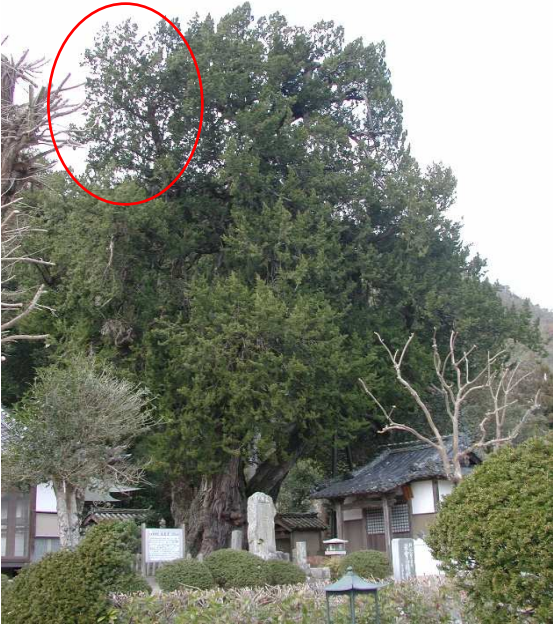
写真-1 (南) 以前

写真 - 1（南）はかつて枝があったことが分かる（折損する前）。

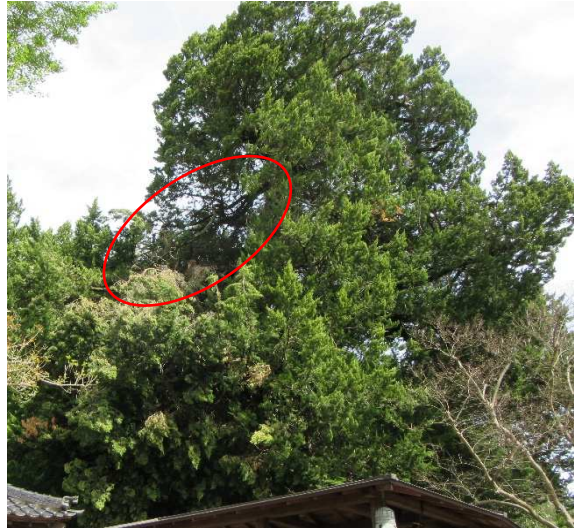
写真-2 (南) 現在 H28.4.22

写真 - 2（同）4 月 9 日頃の強風により折損した枝

南（写真 - 2）>北（写真-5）>東（写真-3）>西（写真-4）

対策：道が狭く 25t クレーンが入らないので、ロープワークにより登って除去

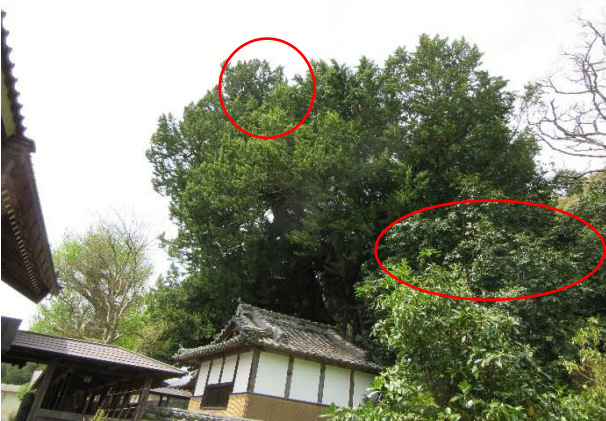
写真-3(東)

写真 - 3（東） 左の赤い丸枠は枝が飛び出し折損の危険があるので剪定により除去する。

右の赤丸枠内はツバキの集団で、ビャクシンを主役にするために剪定して小さくする。

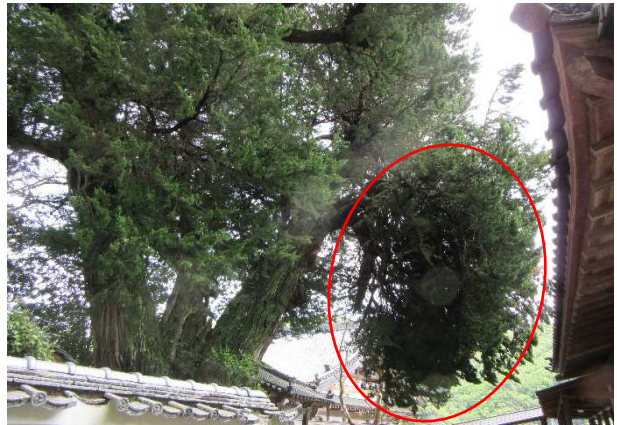
写真-4(西)

写真 - 4（西） 枝葉の密度がたかく病虫害が発生しやすく、剪定して風通しを良くする。

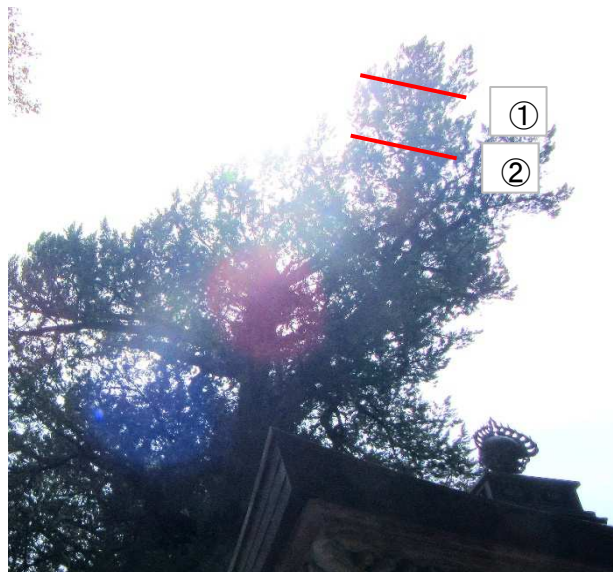
写真-5(北)

写真 - 5（北） 赤松氏の墓所で、建物の真上に大きな枝が伸びている。折損すると建物を破壊し危険なので①または②の位置で切る。②で切りたいが樹高 20m 以上あり経費の関係で切れない場合はとりあえず①で切る。
