## 慶野松原危険木調査

## 平成28年慶野松原マツ危険木調査

## 慶野松原危険木調査(平成28年8月11日)

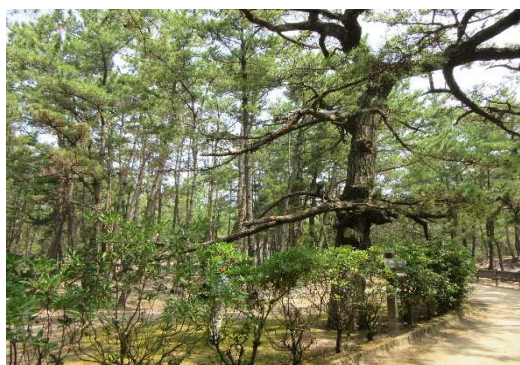
| 樹木No. | 健全 | 要観察 | 要精検 | 枯 | 備 考 |
|---|---|---|---|---|---|
| A61 | | ○ | | | ヒトクチタケ |

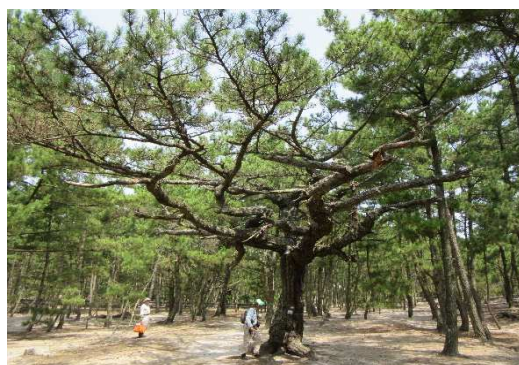
| 樹木No. | 健全 | 要観察 | 要精検 | 枯 | 備 考 |
|---|---|---|---|---|---|
| A59 | | ○ | | | 大枝枯 |

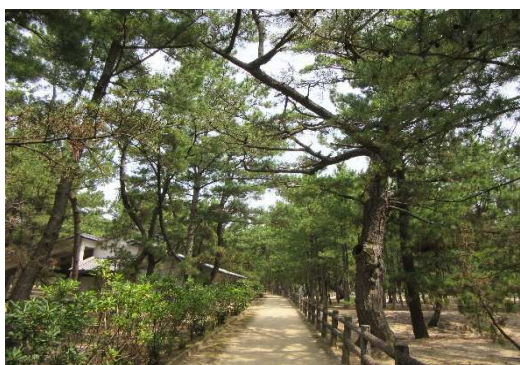
| 樹木No. | 健全 | 要観察 | 要精検 | 枯 | 備 考 |
|---|---|---|---|---|---|
| A48 | | ○ | | | 脚部に大きな穴 |

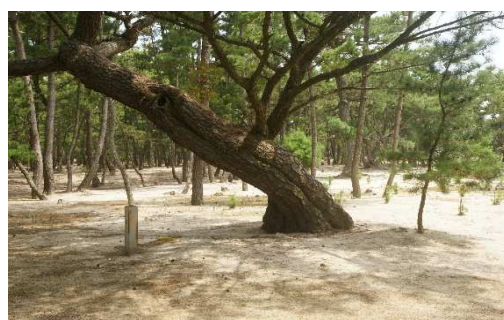
| 樹木No. | 健全 | 要観察 | 要精検 | 枯 | 備 考 |
|---|---|---|---|---|---|
| A45 | | ○ | | | 縦裂あり |

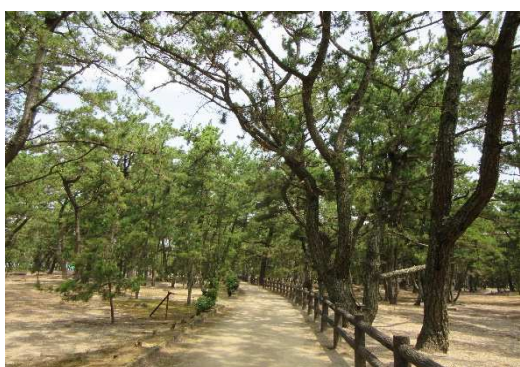
| 樹木No. | 健全 | 要観察 | 要精検 | 枯 | 備 考 |
|---|---|---|---|---|---|
| A37-1 | | ○ | | | 枯れ枝多 |

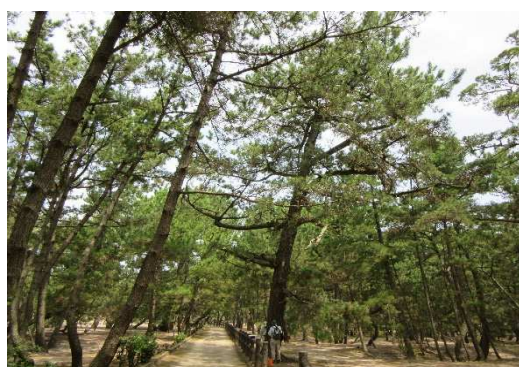
| 樹木No. | 健全 | 要観察 | 要精検 | 枯 | 備 考 |
|---|---|---|---|---|---|
| A37 | ○ | | | | |

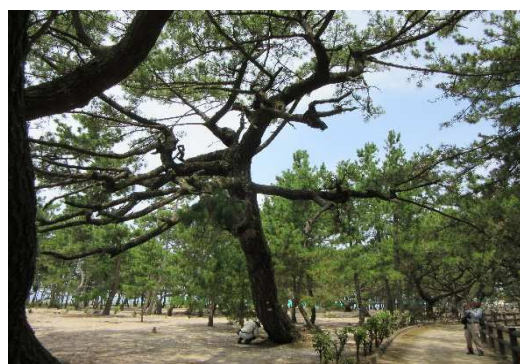
| 樹木No. | 健全 | 要観察 | 要精検 | 枯 | 備 考 |
|---|---|---|---|---|---|
| A9 | | ○ | | | 枯れ枝多 |

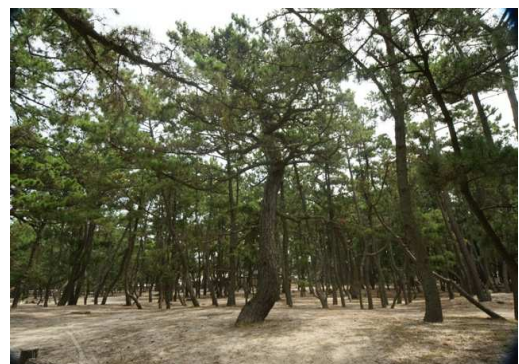
| 樹木No. | 健全 | 要観察 | 要精検 | 枯 | 備 考 |
|---|---|---|---|---|---|
| A31 | ○ | | | | |

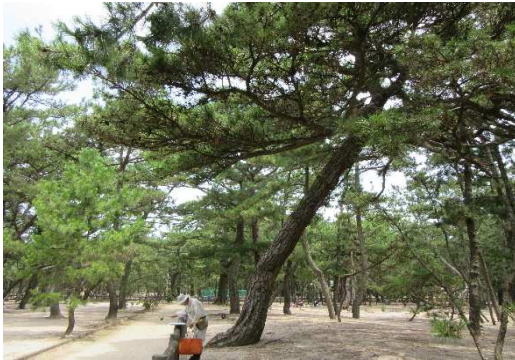
| 樹木No. | 健全 | 要観察 | 要精検 | 枯 | 備 考 |
|---|---|---|---|---|---|
| A30 | | ○ | | | 空洞あり |

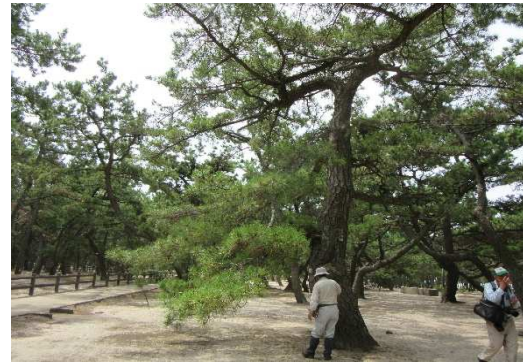
| 樹木No. | 健全 | 要観察 | 要精検 | 枯 | 備 考 |
|---|---|---|---|---|---|
| A11 | | ○ | | | 枯れ枝多 |

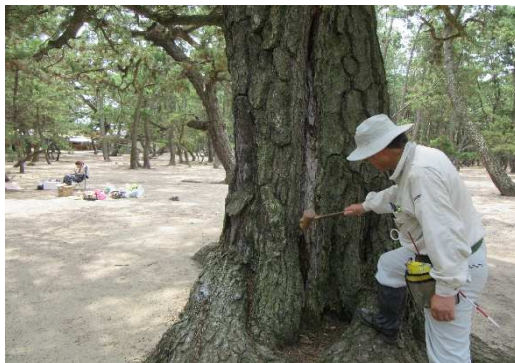
| 樹木No. | 健全 | 要観察 | 要精検 | 枯 | 備 考 |
|---|---|---|---|---|---|
| A29 | | ○ | | | 枯れ枝多 |

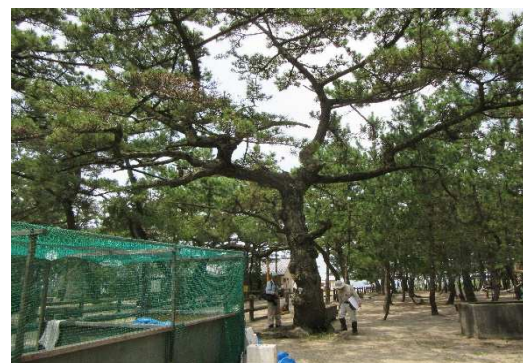
| 樹木No. | 健全 | 要観察 | 要精検 | 枯 | 備 考 |
|---|---|---|---|---|---|
| A12 | ○ | | | | |

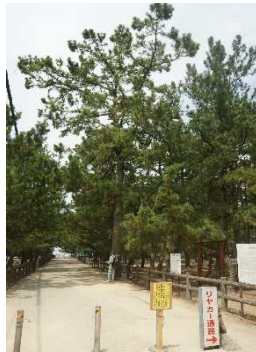
| 樹木No. | 健全 | 要観察 | 要精検 | 枯 | 備 考 |
|---|---|---|---|---|---|
| A19 | ○ | | | | |

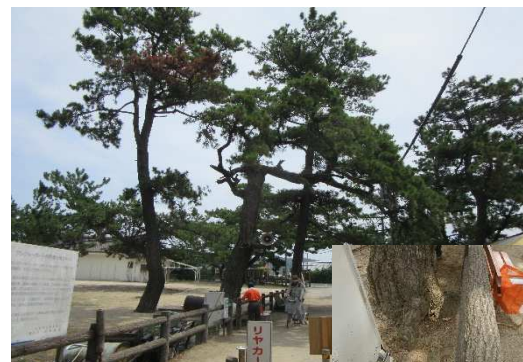
3) 図 - 1 は調査したマツの経路で、A20 は脚部に深さ約 90 cm の空洞ができており、幹外周が非常に薄く、倒壊の恐れがあり、早急な対応が必要。

| 樹木No. | 健全 | 要観察 | 要精検 | 枯 | 備 考 |
|---|---|---|---|---|---|
| A20 | | | ○ | | 深さ90cmの空洞あり、早急な精検必要 |

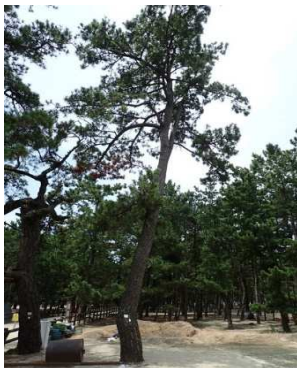
| 樹木No. | 健全 | 要観察 | 要精検 | 枯 | 備 考 |
|---|---|---|---|---|---|
| A22 | ○ | | | | |

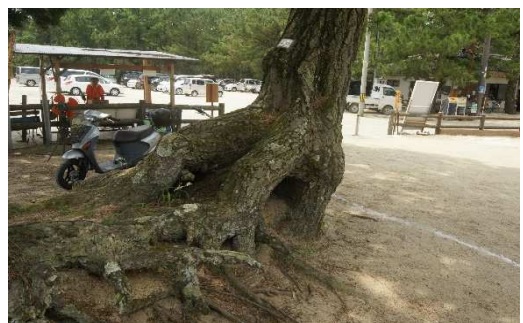
| 樹木No. | 健全 | 要観察 | 要精検 | 枯 | 備 考 |
|---|---|---|---|---|---|
| A23 | | ○ | | | 根系弱く、駐車場車の制限必要 |

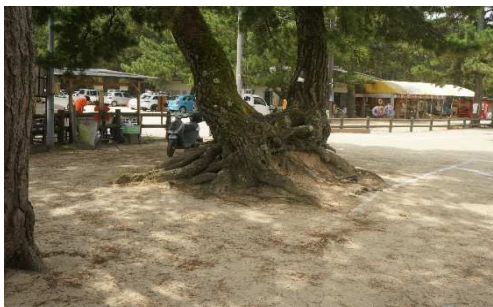
| 樹木No. | 健全 | 要観察 | 要精検 | 枯 | 備 考 |
|---|---|---|---|---|---|
| A24 | ○ | | | | |

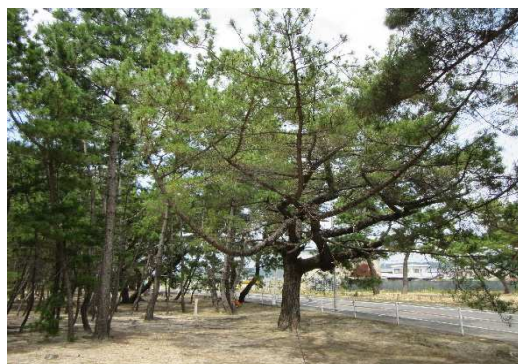
| 樹木No. | 健全 | 要観察 | 要精検 | 枯 | 備 考 |
|---|---|---|---|---|---|
| B42 | ○ | | | | |

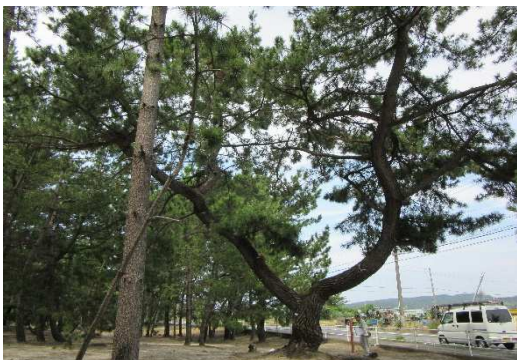
| 樹木No. | 健全 | 要観察 | 要精検 | 枯 | 備 考 |
|---|---|---|---|---|---|
| B43 | ○ | | | | |

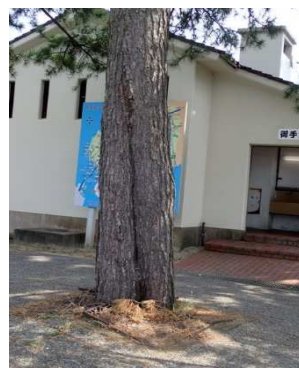
| 樹木No. | 健全 | 要観察 | 要精検 | 枯 | 備 考 |
|---|---|---|---|---|---|
| 398 | | ○ | | | 落雷による縦裂あり |

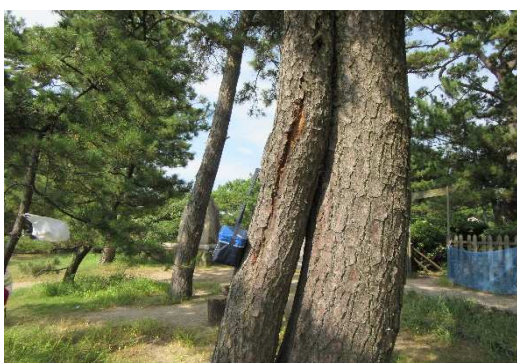
| 樹木No. | 健全 | 要観察 | 要精検 | 枯 | 備 考 |
|---|---|---|---|---|---|
| 438 | | ○ | | | 縦裂深く伐採希望 |
