II 感状山城跡の調査結果と保護対策

調査者（鳥越 茂、宮田和男、安田邦男）

1 要 旨

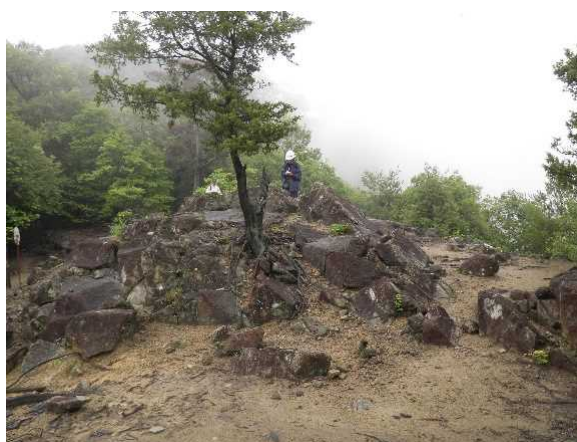
写真-2 物見岩

感状山の登り口から感状山山頂までは約 650mあり、半分以上は階段状の砂利を敷いた登山道になっている（写真-1）。そこから上は岩の多い地形を利用した道が尾根まで続いている。約 400m登ると感状山で最も眺望がよく、晴れた日には瀬戸内海まで見渡せる物見岩に着く（写真-2）。尾根を少し進むと幹が 4 本に分かれた大きなヤマモモ（幹周 220, 230, 260、154 cm、樹高 13.3m）があり、見どころの一つといえる。その先の広場には倉庫跡の標識が立っており、続いて伐採により荒れた登山道に出る（写真-4）。右側の斜面に樹木は見られず、昭和 60 年頃発掘調査時の写真（写真-3）と比較すると、昔はかなり太い木があったようで抜根がいくつも見られる。現在、樹木は全く見あたらず角のある石が散乱している。

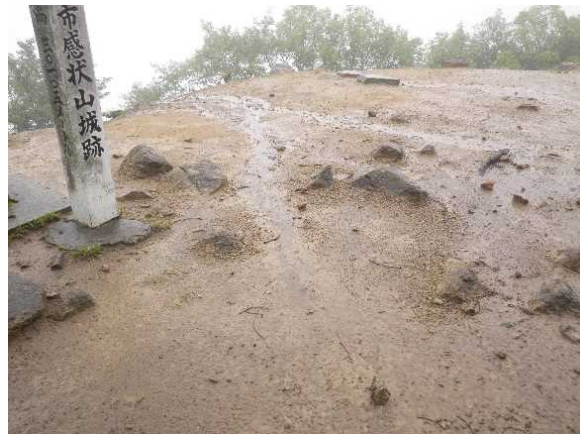
写真-5 地面に水路が出来ている

であったので、水が地面を下り、法面を流れる様子がよくわかった。地面の水が集まり水路が出来て砂と一緒に法面を流れている。(写真-5)。昭和 60 年、山頂に基準点を埋めた写真があるが、地面と同じ高さにコンクリートを打ってある(写真-6)。ところが現在ではコンクリートの下面が見るほどまで露出しており、流亡対策の必要を感じる(写真-7)。

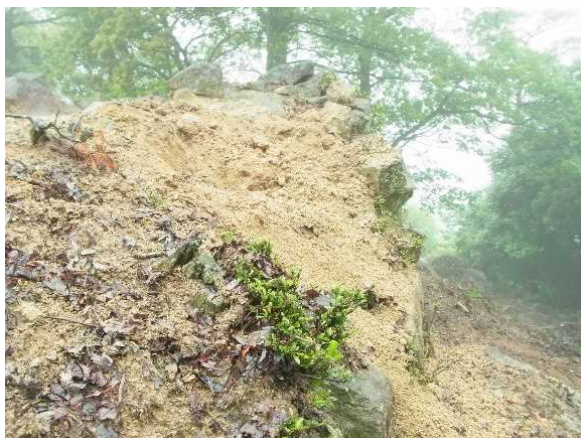
写真-8 平成 21 年の台風により崩れた石垣

平成 21 年の台風により崩れた石垣も見られ、根系が乏しくなることにより地面の緊縛力が弱くなっていることがうかがえる(写真-8)。法面は刈り払い機により、ほぼ 20 cmに刈り揃えられており、その面積は約 0.3ha あり、根系が乏しくなっている(写真-9)。しかし、根系の露出しているところで根が砂を止めているところも見られ、根系が砂の流亡防止の役割を果たしていることが分かる。法面で見られた主な植物はアセビ、リョウブ、コシダ、サルトリイバラなど、乾燥に強い植物であった。生育のいいのはアセビでシカの食害にあわないためと思われた。
