香美町村岡区八幡神社のモミの樹木診断について

調査者 稲葉広、鳥越茂、宮田和男、山岡秀行
浅田哲也 鬼丸貞英、谷川亘、田中忠
三宅幸貢

調査日 平成 27 年 7 月 12 日（日） 10:00～12:00

場所 兵庫県美方郡香美町村岡区福岡 八幡神社

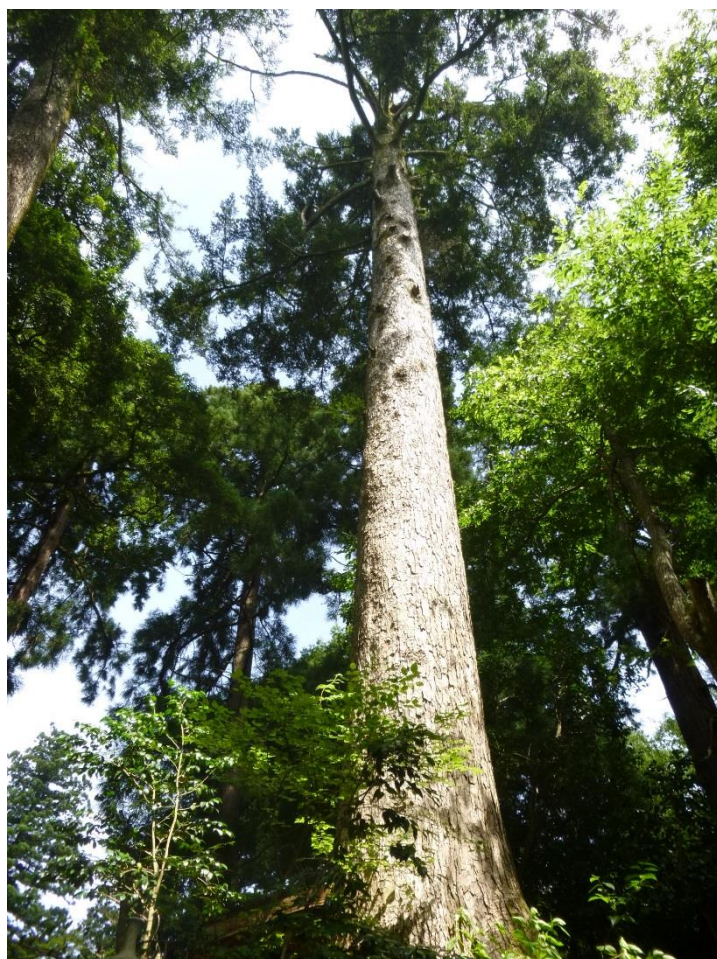
写真1

頂部は枯れていて、枯枝は特に南西側に多く確認できました。そのため樹形は崩れており、枝も上部に集中しており、下部にはみうけられませんでした。後生枝は数本確認できました。4～5年前に一度枯枝除去を行ったと聞き、実際に作業を行った方に聞き取りをしたところ、当時、すべての枯枝を除去したわけではなく、ぶら下がっている枯枝を中心に除去をしたとのことでした。そのため、今回確認した枯れ枝は、この4～5年の間で増えたわけではなく、それ以前から枯損していたものも含まれている可能性があります。

また、現況の枯枝をそのまま放置しては参道に落下する危険があるため、参拝者に落下して事故の起こる可能性が非常に高いため、早急に除去することが必要だと思います。以前に枯れ枝除去を行った方に聞き取り調査を行ったところ、作業を行った際、当時存在していた枯れ枝をすべて除去したのではなく、

ぶら下がっている枝などを中心に作業を行ったとのこと、頂端部は当時から折損していて、空洞化し水が溜まっていた事がわかりました。以上のことから今回確認できた枯れ枝は、この4～5年間に発生したものではなく、以前から存在したものも含まれます。また、頂端部に水が溜まっていることから、折損した幹には防御層が形成されており、折損部からの枯れ下がりを防ごうとしていることが推察できます。しかし、前回登られてから時間も経過していますので、実際に枯れ枝を除去する際には、頂部切断部の腐朽を確認する必要があり、その上で幹を切る場所を判定し、切断部に殺菌剤を塗布し、適切に処置することが望まれます。
